## Geschossdecke: Altbau - Sanierung im Deckenhohlraum

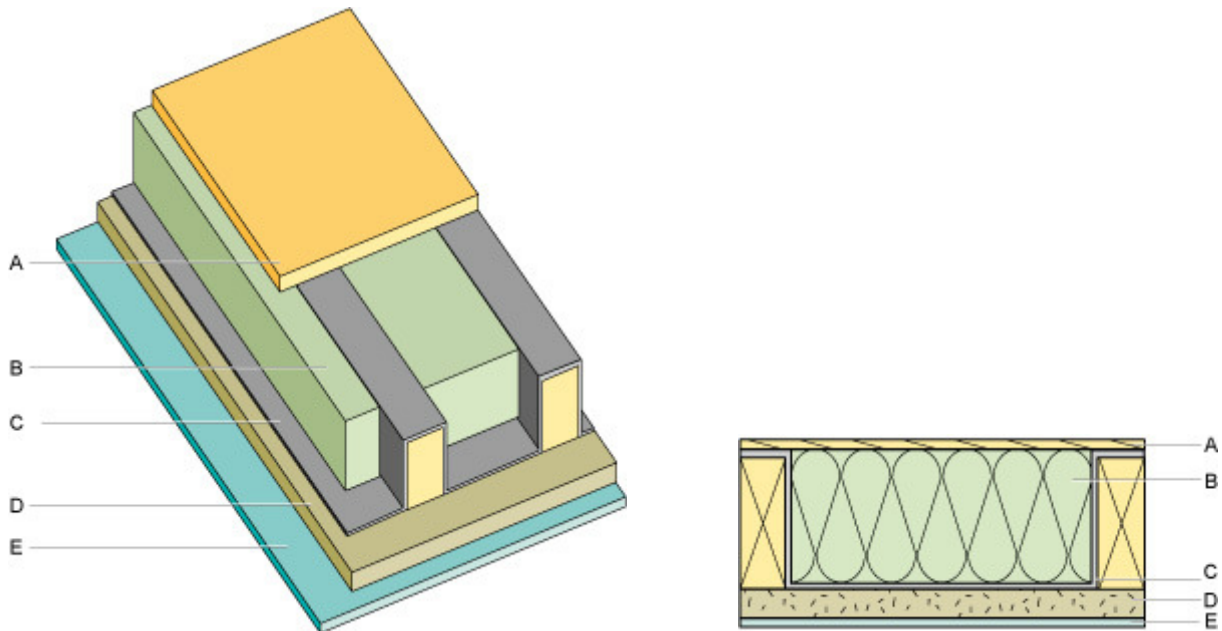
- ohne Dämmung (d.h. vor Sanierung): 1,00
- mit Dämmung (d.h. nach Sanierung): 0,28 nach EnEV 2009 - 0,24 ( $W/m^2K$ )

Dicke	Baustoff
A	24,0	Dämmstoffabdeckung (z.B. Dielenboden) mit auf Deckenbalken befestigtem Trittschallflies (Jute, Hanf, Flachs)
B	180,0	Naturdämmstoff (z.B. Zellulose, Flachs, Hanf, Holzfaser) als Dämmung zwischen den Deckenbalken
C		Rieselschutz oder Dampfbremse (falls keine Nutzung des OG/DG)
D	25,0	Holzwoleleichtbauplatten (HWL, Bestand)
E	15,0	Gipsputz (HWL, Bestand)

Berechnungsgrundlage für U-Werte (inkl. Sparren) waren historische Baustoffdaten  
(Quelle: Pavatex)
